ТИПИЧНЫЕ ПРОБЛЕМЫ И ПРИ ЭКСТРУЗИИ РУКАВНЫХ ПЛЁНОК И СПОСОБЫ ИХ УСТРАНЕНИЯ

Петр Кривошеин, СИБУР ПолиЛаб
Хосе Ромеро, СИБУР ПолиЛаб
Павел Сингин, СИБУР ПолиЛаб

Вебинар, 16.05.2022

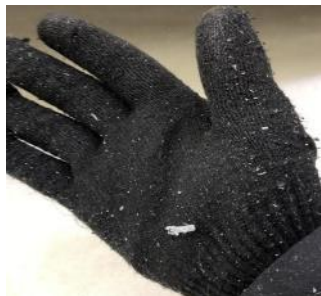
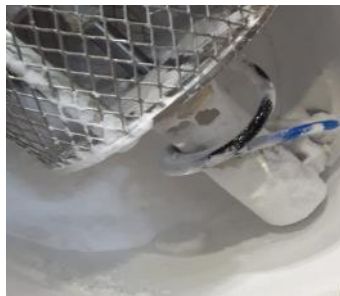
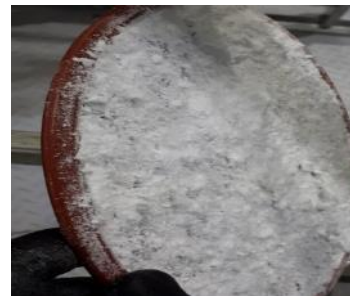
Узел загрузки и дозирования сырья

Проблема	Описание	Причины	Возможное решение
Засорение системы дозирования	Частая забивка воздушных фильтров системы дозирования	Пыль или посторонний включения в сырье	Контроль качества сырья при растарке
Включения в пленке	Проявление посторонних включений в получаемой пленке	Посторонние включения в сырье	Предварительная проверка сырья, чистка узлов транспортировки сырья, своевременная замена сеток, использование магнитных ловушек для металлических частиц
Некорректная работа системы дозирования	Отклонения расхода компонентов рецептуры от заданного	Сбой в системе дозирования	Калибровка и своевременная проверка и обслуживание системы гравиметрической дозации. Рекомендуется производить проверку тензодатчиков каждые 30 дней

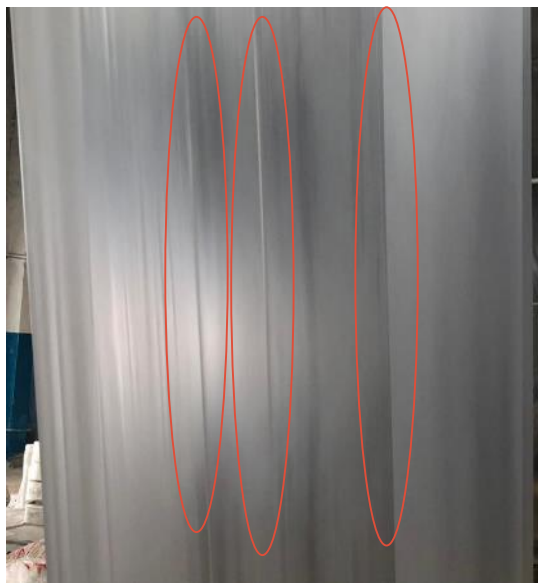
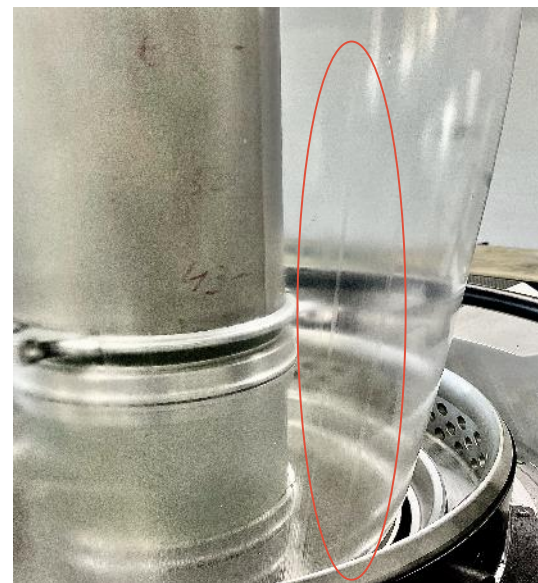
Узел экструзии

Проблема	Описание	Причины	Возможное решение
Продольные полосы на пленке	Проявление одиночных или множественных полос вдоль MD-направления, которые наблюдаются после 2-х и более часов работы линии на этапе экструзии и раздува пленочного рукава	<ol style="list-style-type: none">1. Неоднородность зазора фильеры2. Загрязнение фильеры3. Некорректная работа воздушного кольца4. Некорректное положение воздушного кольца-корзины-фильеры относительно друг друга5. Плохое смешивание компонентов6. Пониженное давление	<ol style="list-style-type: none">1. Проверка зазора2. Чистка фильеры3. Проверка системы воздушного охлаждения по периметру обдува, устранение возможных загрязнений4. Проверка оси фильеры-воздушного кольца-корзины5. Изменение рецептуры, использование компатибилизаторов, использование шнеков с высоким L/D6. Уменьшение размеров ячейки фильтрующих сеток, увеличение производительности, корректировка температуры переработки

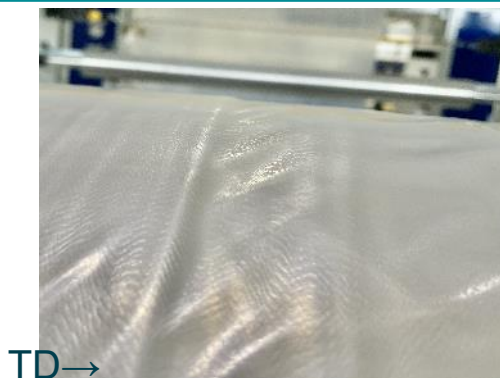
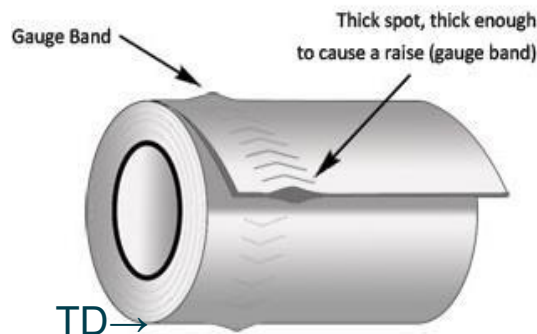
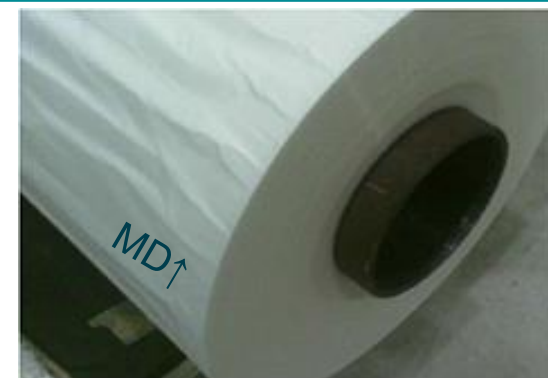
Узел экструзии

Проблема	Описание	Причины	Возможное решение
Разнотолщинность	Неудовлетворительная разнотолщинность в MD	<ol style="list-style-type: none"> 1. Забивка каналов фильеры 2. Недогрев «последних» зон при экструзии расплава 3. Пульсация расплава 4. Непостоянность питания экструдера материалом 	<ol style="list-style-type: none"> 1. Проверка и своевременное обслуживание фильеры 2. Проверка и обслуживание термопар, терморегуляторов, нагревательных элементов 3. Замена сеток, проверка на износ шнека и материального цилиндра 4. Проверка зоны загрузки сырья и первых зон шнека на предмет равномерной дозации
	Неудовлетворительная разнотолщинность в TD	<ol style="list-style-type: none"> 1. Неоднородность зазора фильеры 2. Некорректная работа воздушного кольца 3. Неравномерный нагрев фильеры 4. Избыток силиконовой смазки в воздушных протоках охлаждающего кольца 	<ol style="list-style-type: none"> 1. Повторное выставление зазора 2. Очистка воздушного кольца, увеличение воздушных потоков внутри пузыря 3. Проверка работоспособности и/или замена нагревательных элементов 4. Своевременная очистка и разумное использование смазки

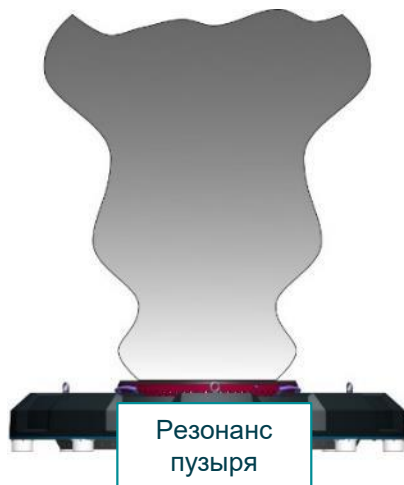
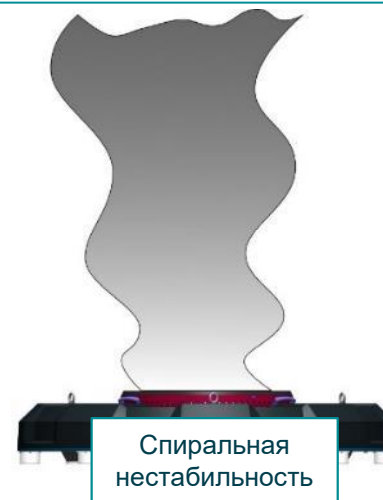
Охлаждение и вытяжка рукава

Проблема	Описание	Причины	Возможное решение
Нестабильность пузыря	Резонанс пузыря Неравномерное остывание рукава вызывает неравномерную линию кристаллизации, в следствие чего происходит периодическое увеличение-уменьшение диаметра пузыря	Высокая скорость вытяжки пленки	Уменьшение скорости вытяжки/увеличение производительности экструзии; уменьшение интенсивности обдува пузыря; проверка температуры охлаждающего воздуха
	Спиральная нестабильность Пузырь вращается «как обруч» с циклом от 2 до 10 сек	Низкая линия кристаллизации	Уменьшение потоков раздува и отсоса воздуха из пузыря

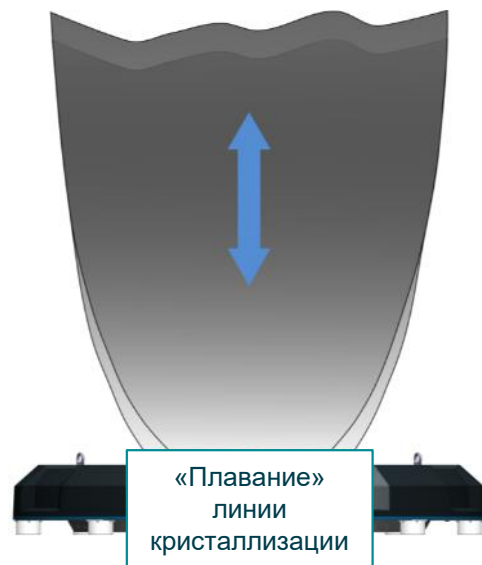
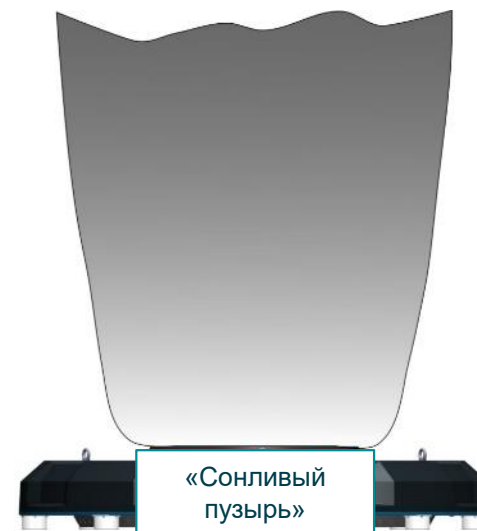
Охлаждение и вытяжка рукава

Проблема	Описание	Причины	Возможное решение
Нестабильность пузыря	«Плавание» линии кристаллизации Линия кристаллизации смещается с постоянной скоростью; пузырь меняет диаметр около окончания верхнего края кольца охлаждения	Неоптимальный поток воздуха снаружи и внутри пузыря	Увеличение скорости и объема подаваемого воздуха
	«Сонливый пузырь» Соприкосновение пузыря со стабилизирующим воздушным кольцом	Крайне низкая линия кристаллизации	Увеличение скорости и объема подаваемого воздуха внутри пузыря. Уменьшение внешнего обдува.

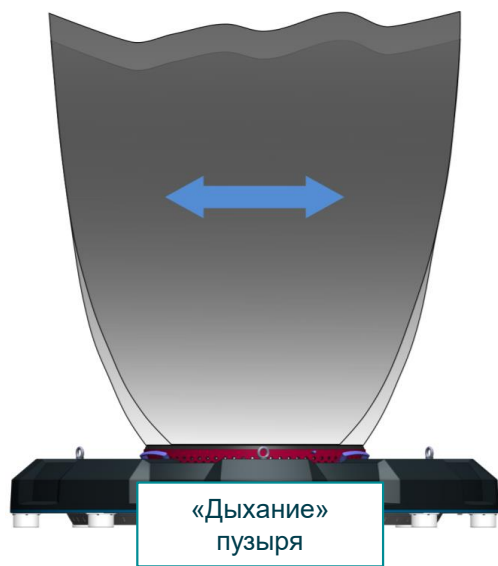
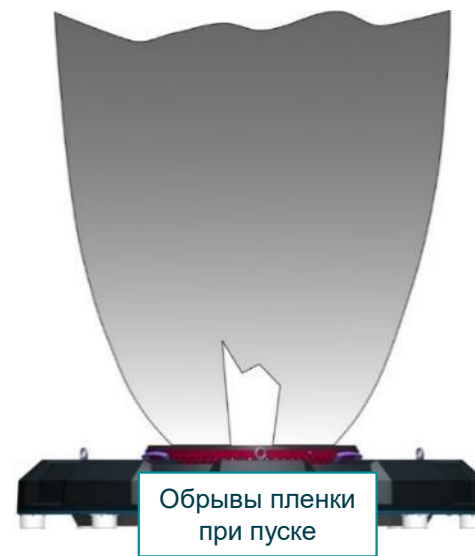
Охлаждение и вытяжка рукава

Проблема	Описание	Причины	Возможное решение
Нестабильность пузыря	«Дыхание» пузыря Изменение диаметра пузыря: кажется, что пузырь «не закреплён» в кольце.	Возникновение резонанса раздува пузыря и системы воздушного охлаждения в процессе настройки линии	Увеличение скорости и объема подаваемого воздуха
	Обрывы пленки при пуске	<ol style="list-style-type: none">1. Некорректный температурный профиль2. Высокая скорость вытяжки при пуске3. Смещение "конфликтующих" материалов в экструдере или фильере	<ol style="list-style-type: none">1. Уменьшить T (при высоком ПТР) / увеличить T (при низком ПТР)2. Уменьшить скорость вытяжных валов, увеличить обдув3. Промыть линию до полного перехода сырья, заменить фильтрующие сетки

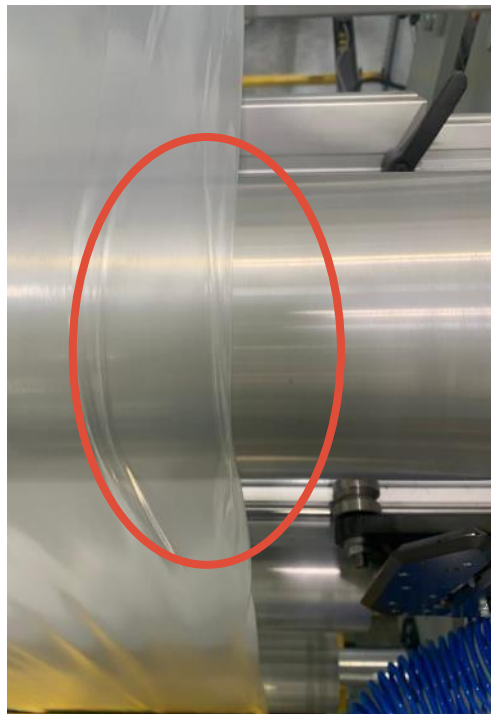
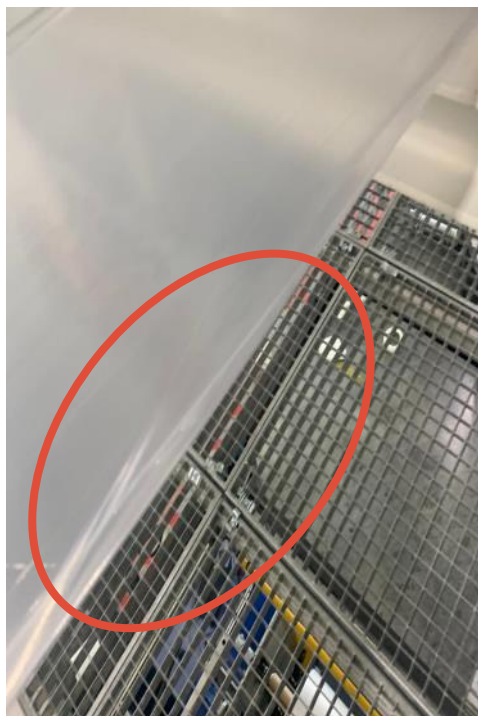
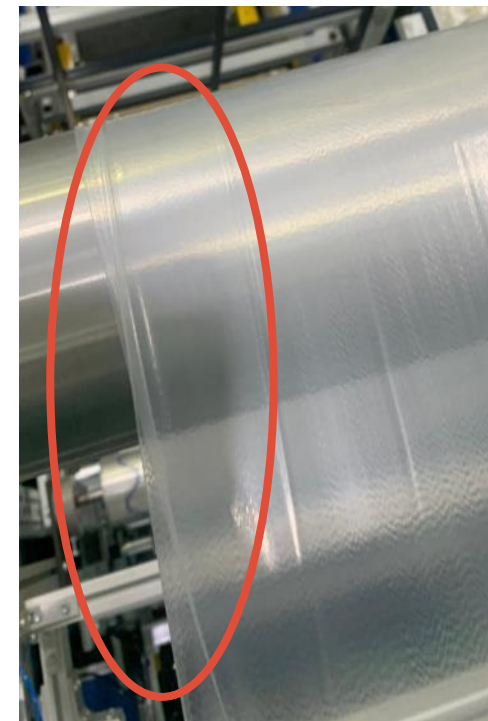
Охлаждение и вытяжка рукава

Проблема	Описание	Причины	Возможное решение
Сморщивание пленки	Проявление заломов на пленочном полотне в процессе вытяжки пленки (после зоны кристаллизации) до зоны намотки	<ol style="list-style-type: none">1. Трение пузыря о стабилизирующую корзину2. Загрязнения и неровности главных тянущих валов	<ol style="list-style-type: none">1. Устранение чрезмерного трения валиков корзины с пузырем2. Своевременная очистка валов, регулировка прижимного давления валов

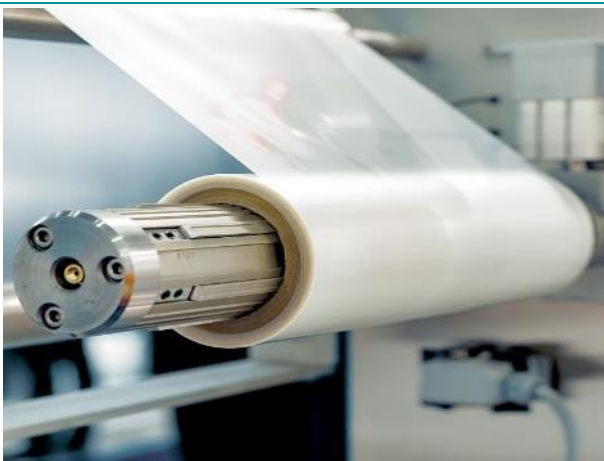
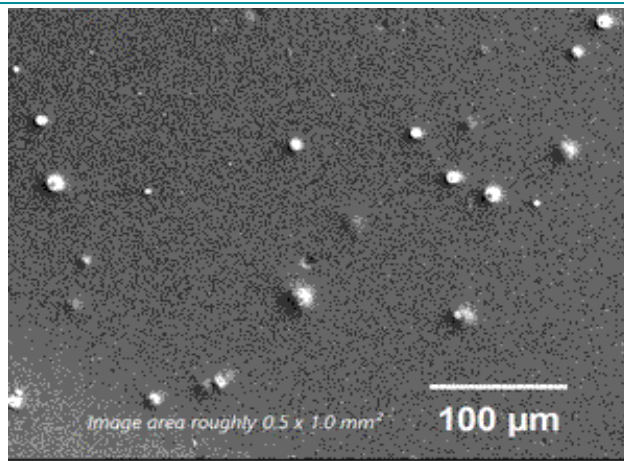
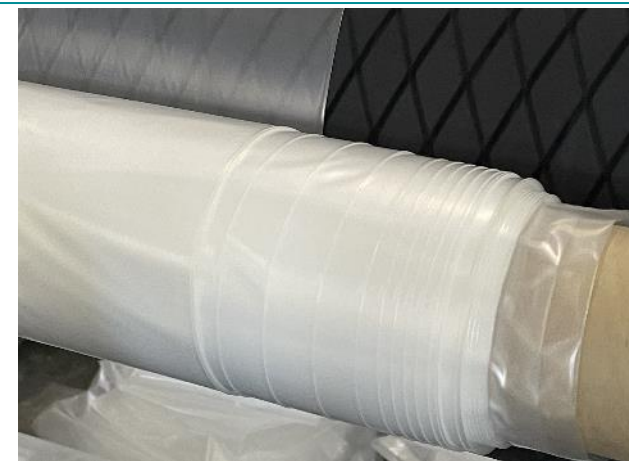
Узел намотки

Проблема	Описание	Причины	Возможное решение
Блокировка пленки	Проблемы при размотке рулона из-за чрезмерного слипания слоев пленки, а также возникновение проблем с раскрытием рукава.	<ol style="list-style-type: none"> 1. Низкий уровень антиблокирующих добавок 2. Высокое натяжение намотки 3. Недостаточное охлаждение и/или температурные флуктуации 4. Высокий статический заряд 	<ol style="list-style-type: none"> 1. Увеличение концентрации антиблокирующих добавок 2. Уменьшение натяжения намотки 3. Увеличение потока воздуха внутри пленочного рукава, уменьшение производительности линии 4. Использование антистатических добавок или уменьшение мощности коронной обработки (при использовании)
Телескопия	Проблемы связанные с положением пленочного полотна на шпуле: края пленки «съезжают» друг относительно друга	<ol style="list-style-type: none"> 1. Слабое натяжение полотна на намотчике 2. Чрезмерное количество антислип добавок 3. Некорректная работа режима осцилляции 	<ol style="list-style-type: none"> 1. Настроить режим намотки 2. Уменьшение количества антислипа/ использование антислип добавок с медленной миграцией 3. Настройка режима осцилляции

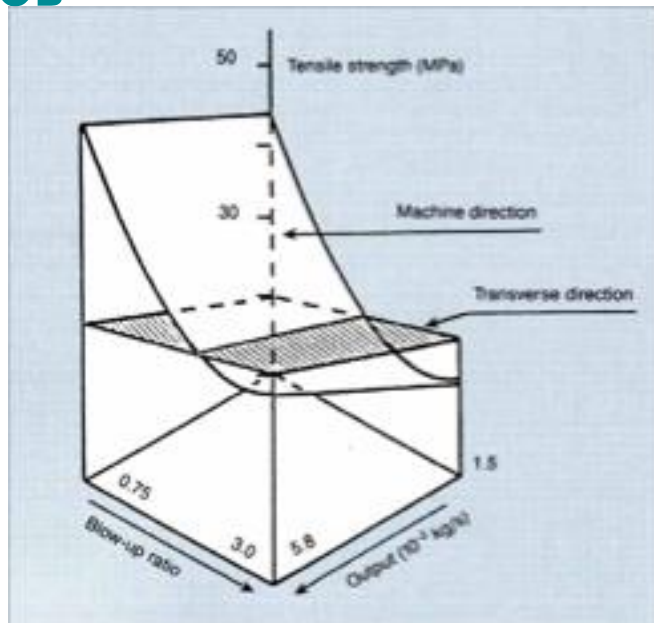
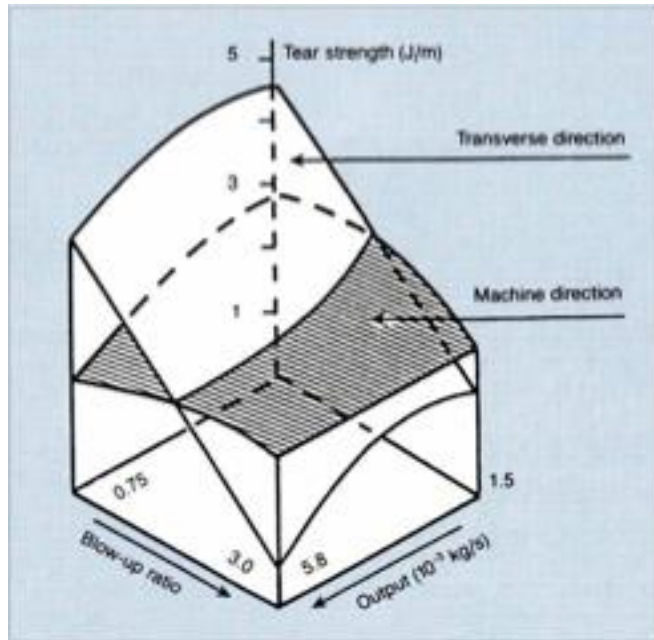
Улучшение физико-механических параметров

Низкая прочность при растяжении в MD/TD	ПРИЧИНА	ВОЗМОЖНОЕ РЕШЕНИЕ
MD/TD	Низкая ориентация макромолекул в MD/TD	<ul style="list-style-type: none"> Для MD– уменьшить BUR, увеличить вытяжку Для TD – увеличить BUR, уменьшить вытяжку
Низкое сопротивление раздиру в MD/TD	Высокая ориентация макромолекул в MD/TD	<ul style="list-style-type: none"> Для MD– увеличить BUR, уменьшить вытяжку Для TD – уменьшить BUR, увеличить вытяжку
	Возможная деструкция полимера в процессе переработки	<ul style="list-style-type: none"> Понизить температуру расплава, найти минимально возможную температуру переработки, обеспечивающую требуемую величину давления, отсутствие дефектов расплава. Добавить мастербатч антиоксидантов, Уменьшить кол-во вторичных полимеров в рецептуре
	Высокая плотность материала	Использование сырья с меньшей плотностью

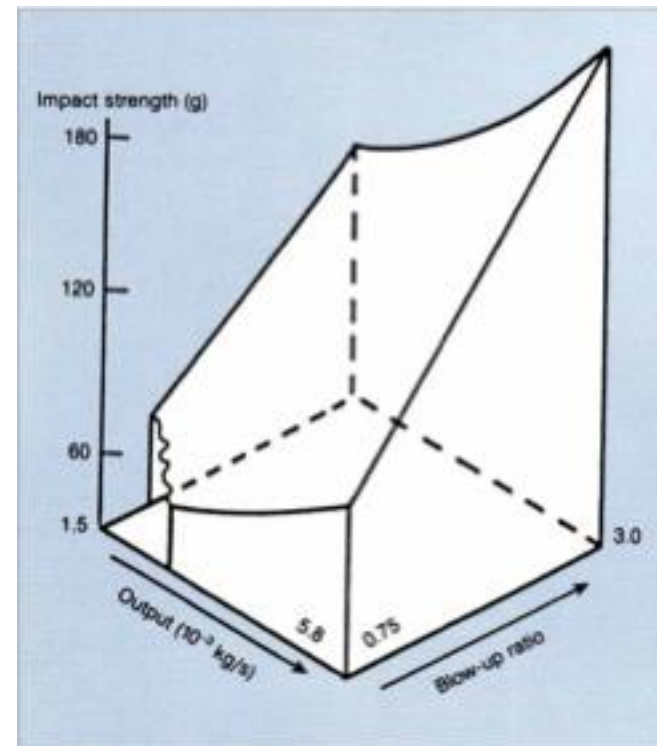
Улучшение физико-механических параметров

Низкая ударная прочность	ПРИЧИНА	ВОЗМОЖНОЕ РЕШЕНИЕ
	Низкая ориентация макромолекул в TD	<ul style="list-style-type: none"> • Увеличить BUR и поднять производительность • Увеличить ориентацию в TD до линии кристаллизации
	Высокая кристалличность	<ul style="list-style-type: none"> • Уменьшение линии кристаллизации и увеличение обдува
	Высокая температура расплава	<ul style="list-style-type: none"> • Найти минимальную температуру переработки без проявления дефектов поверхности
	Высокая плотность материала	<ul style="list-style-type: none"> • Использование сырья с меньшей плотностью
